让隐形的故障“被看见”

UT568A 声学成像仪

局放应用案例

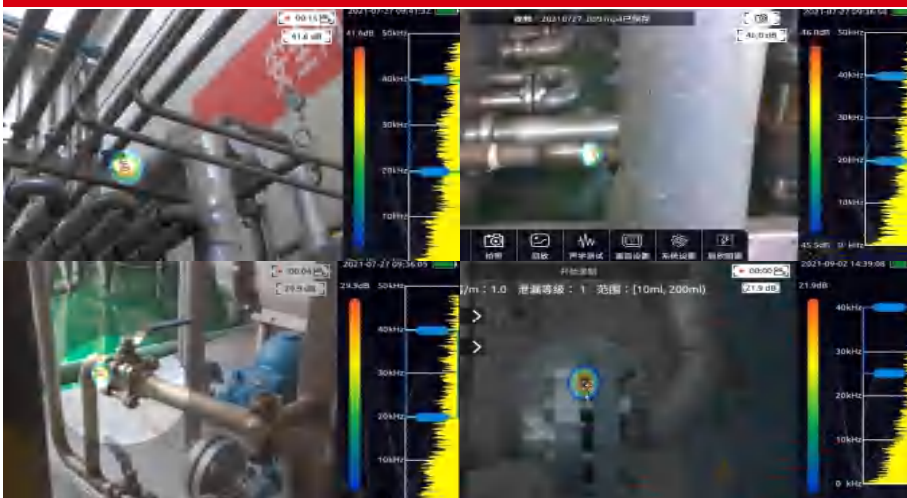
地区:***生产基地 气体类型:空气、蒸汽 气体气压:0.2~5MPa

化工厂内气体管道复杂,有许多人员无法近距离测试的地方,并且有许多蒸汽管道,无法用泡沫水测试;在现场使用声学成像仪设备对各类密封点进行快速检测,能够轻松检测各种气体类型的泄漏点,本次检测在30分钟内找到多个此前未知漏点,此处列举部分代表性泄漏案例。

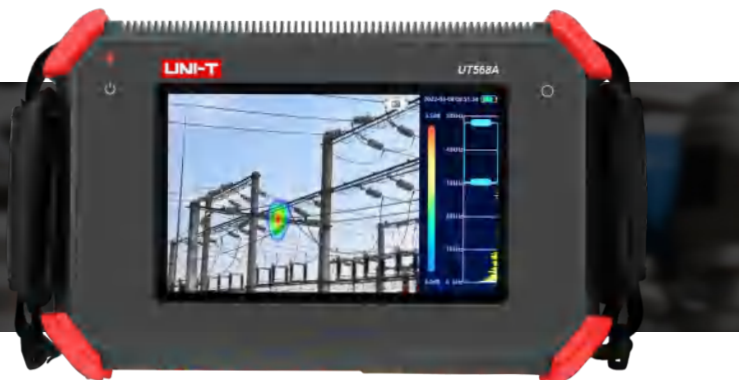
UT568A 声学成像仪

- ★ 带压气体空气、真空泄漏检测和定位
- ★ 能够定位电晕放电故障
- ★ 适合外部局部放电问题检测，效率高
- ★ PRPD图谱帮助识别放电类型
- ★ 在放电故障的早期就能进行检测和定位

UT568A声学成像仪支持超声波频段，利用麦克风阵列波束形成技术获取声源分布数据，并配合高清摄像头实时采集视频画面，通过将声源分布数据同视频图像进行声像融合，把变化的声源动态地呈现在显示屏上。

声学成像仪采用全铝合金壳体，坚固耐用，可帮助您在嘈杂的工业现场快速的检测出可能的带压气体泄漏和真空泄漏；应用于电力系统中，可以帮你快速排查潜在的局部放电故障点。能够适应复杂多变的工作环境。
